(有)タナカ興業新城工場の外観

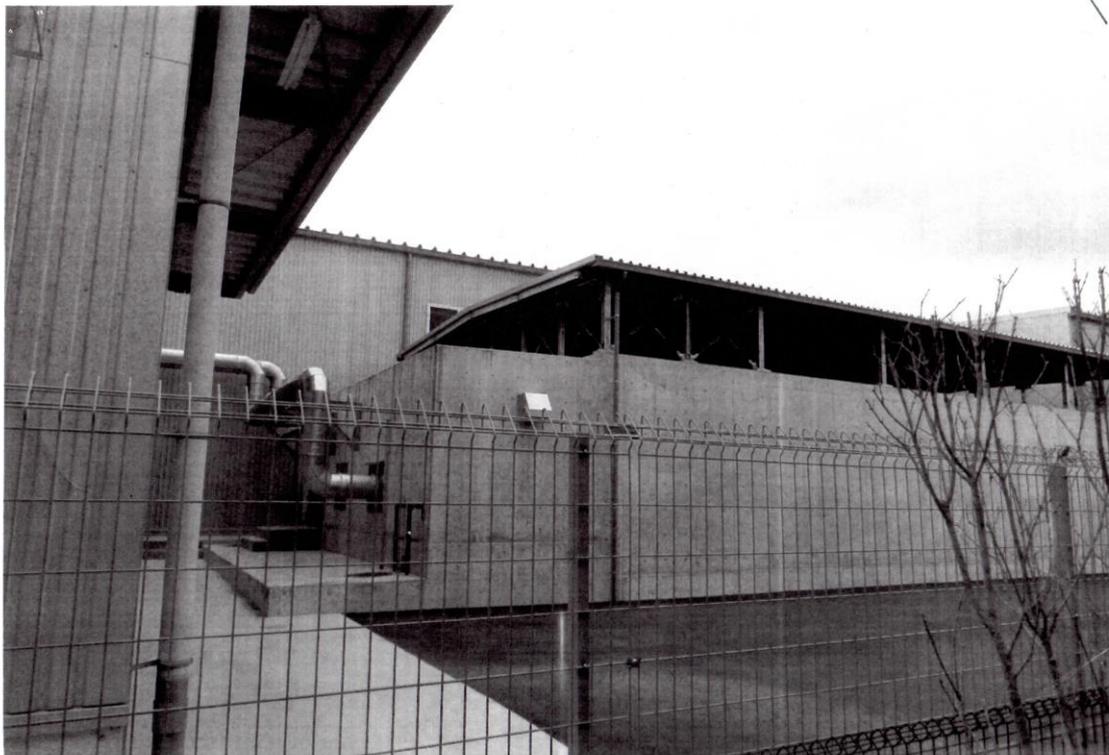
(写真1) 正面の脱臭装置に接続されているのは既設建屋（左側）からの送風管のみ  
/大森木材(株)から撮影/

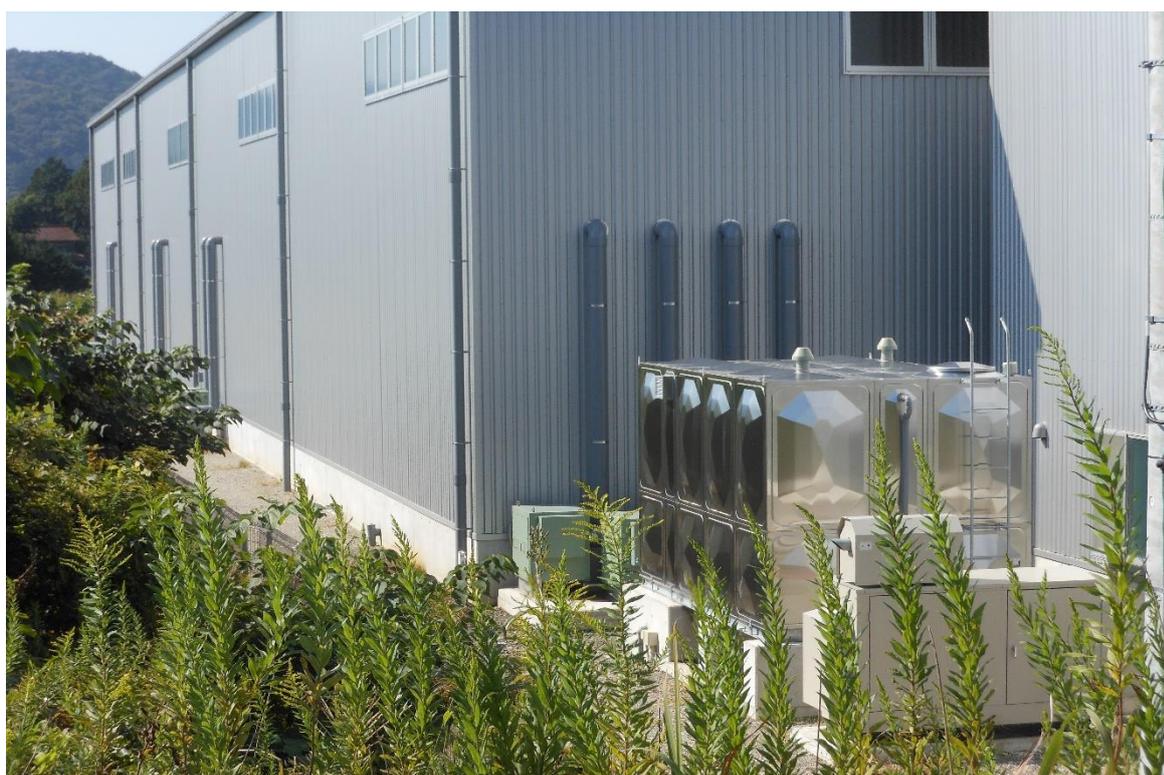
(写真2) 新設建屋 北側に4本、東側に2本×3か所 計10本の送風ファン  
/歩道から撮影/
